LANGSAMFAHRZONEN: ERFAHRUNGEN UND EMPFEHLUNGEN

Stand: 1. April 2004

Sabine Egli, dipl. Ing. FH
Verkehringenieurin VTA

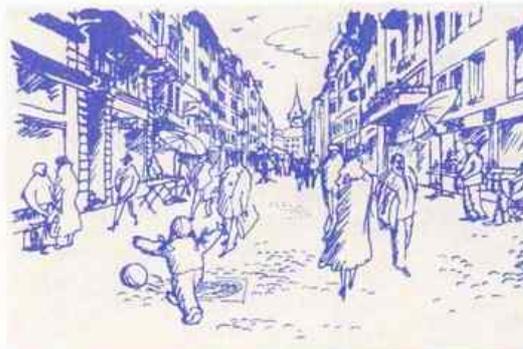
Fussgängerzone

Denkbar wäre ein stark von Fussgängern frequentierter Altstadtbereich mit diversen Läden in einer mittleren bis grösseren Stadt.

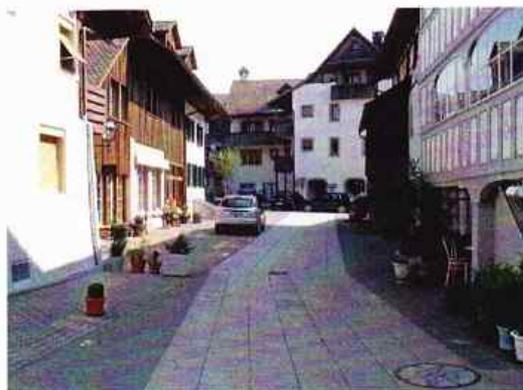
Begegnungszone

Denkbar wäre eine kleinere Ladenstrasse im ländlichen Raum, die sowohl von Fussgängern wie auch von Autos benutzt wird.

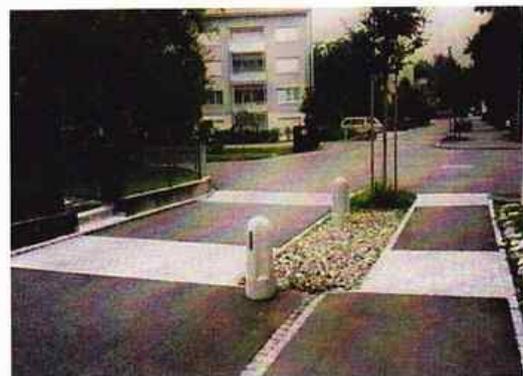
Tempo 30 - Zone

Denkbar wäre ein in sich geschlossenes Wohnquartier mit wenig Verkehr.

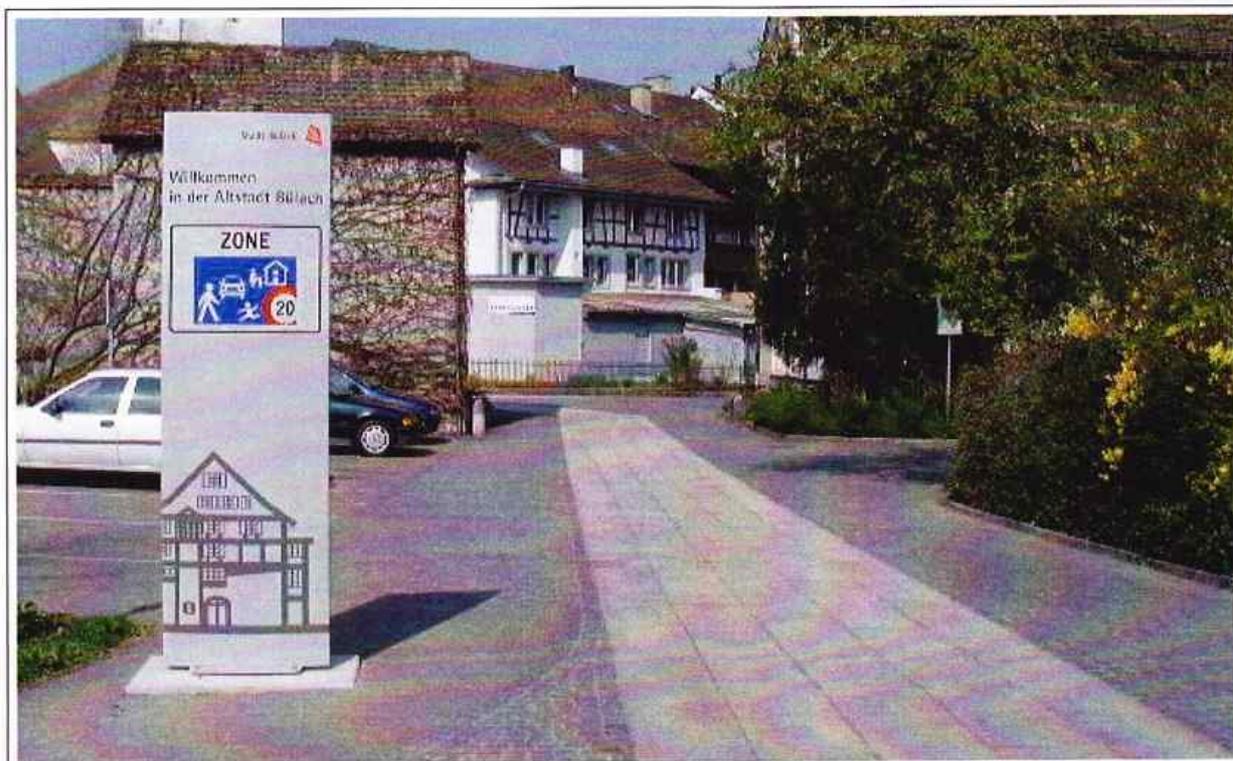
Abb. 2: Eingangstor einer Begegnungszone

Ein markantes, kontrastreiches Eingangstor als Übergang vom übrigen Strassennetz in eine Begegnungszone ist zwingend erforderlich.

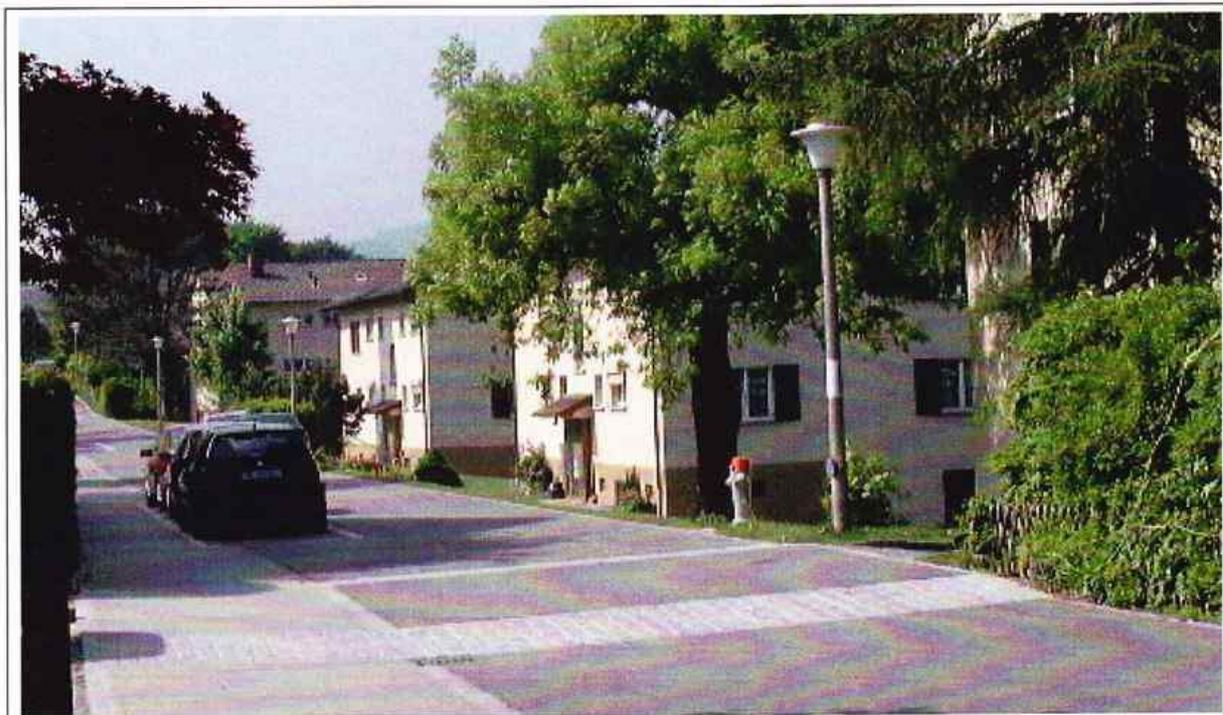
Abb. 3: Horizontaler Versatz im Hintergrund (Parkfelder) und vertikaler Versatz im Vordergrund

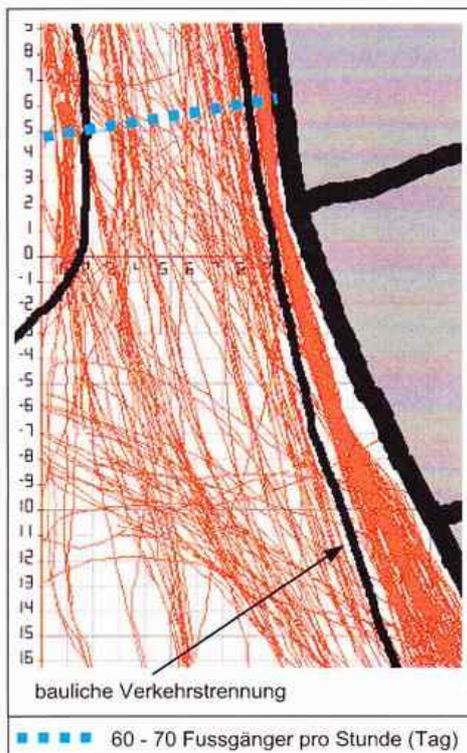
Um die Relevanz der baulichen Verkehrstrennung (Fussgänger – Fahrverkehr) innerhalb einer Begegnungszone aufzuzeigen, wurden spezielle Verkehrserhebungen mit einem Lasermessgerät durchgeführt:

Abb. 4: Wege der Fussgänger (Rot) mit baulicher Verkehrstrennung

Verkehrserhebungen zeigen klar, dass die angestrebte durchmischte Nutzung auf den Plätzen und Strassen nur bei einer Aufhebung der baulichen Verkehrstrennung erreicht werden kann. Deshalb empfehlen wir den Rückbau von Trottoirs.

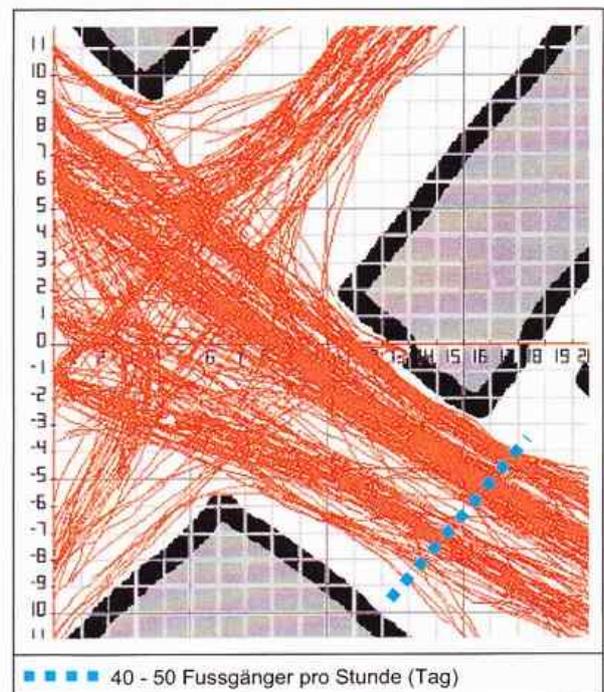
Abb. 5: Wege der Fussgänger (Rot) ohne baulicher Verkehrstrennung
